Sature®

Karakteristika

Nedenfor findes en række eksempler på normalt forekommende og acceptable afvigelser på Sature® silikatmodificeret træ.

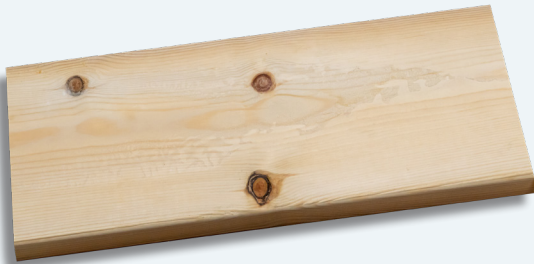
Knaster der fremstår mørke og tydelige

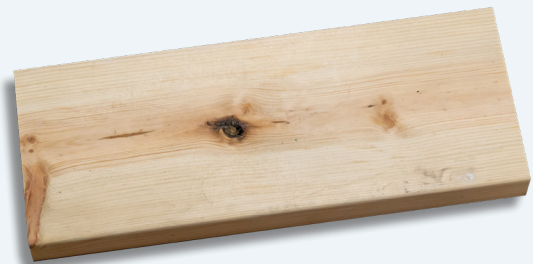
Enkelte faste barkringsknaster

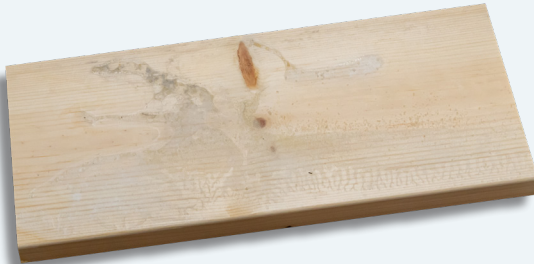
Overskydende silikatrester kan børstes bort

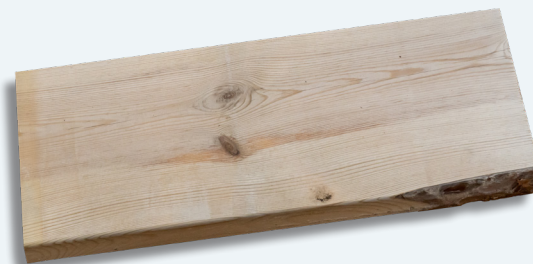
Fejl i endetræet på op til 30 cm som renkappes

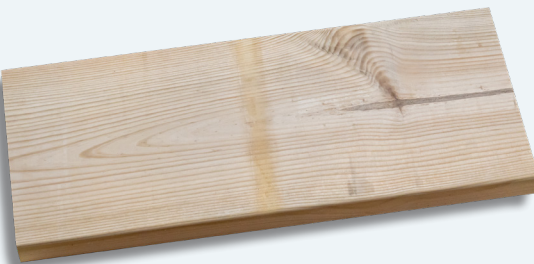
Synlige mærker fra oppinding, bånd og farveforskelle

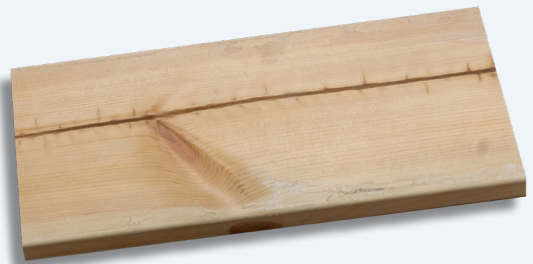
Marvstråle

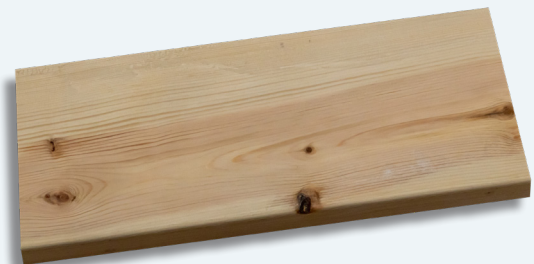
Enkelte små udfaldne kantknaster

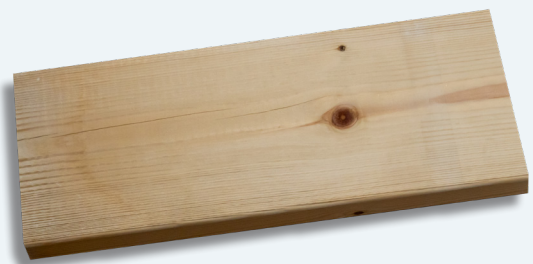
Vindridser påvirker ikke funktion og holdbarhed
