Embla® ThermoWood® karakteristika

Froslev Embla® ThermoWood® er et populært valg til terrasser og facadebeklædninger.

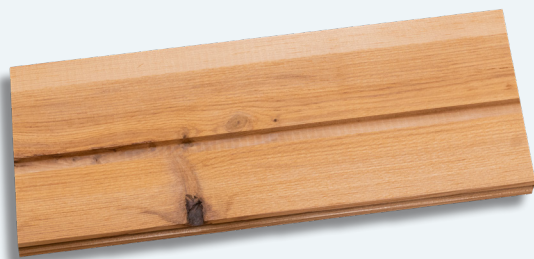
Manglende kantknast

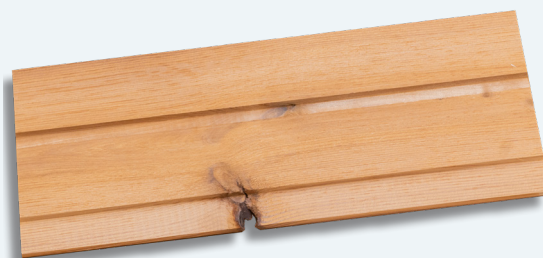
Defekter, som ikke er synlige efter montering

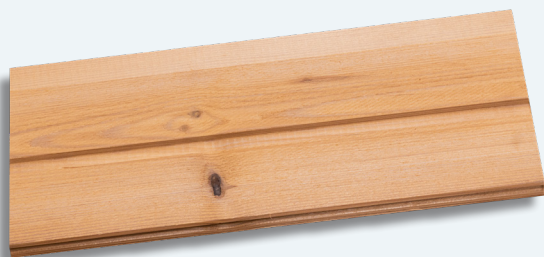
Udfaldne perleknaster uden gennemgående hul

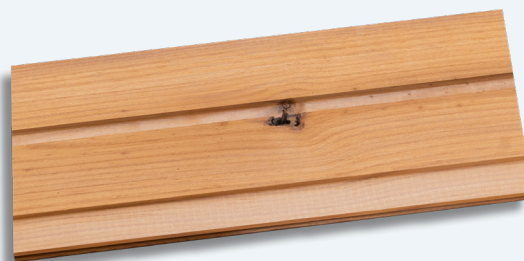
Sortknast

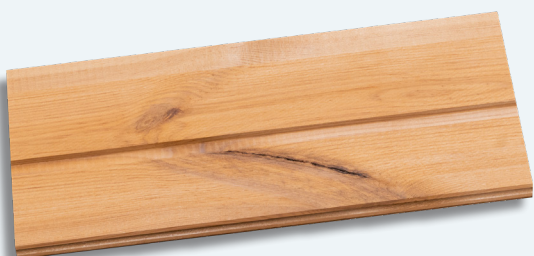
Hornknast

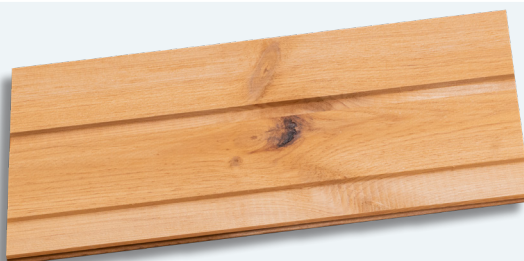
Barkringsknast

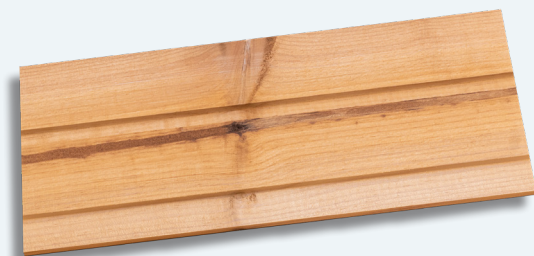
Synlig marvstråle

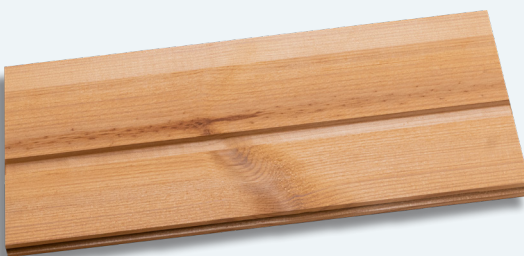
Ru oprifter omkring knaster

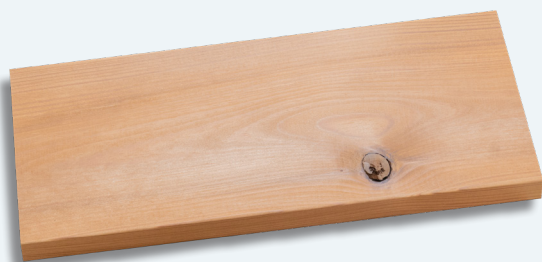
Delvis fastvokset knast

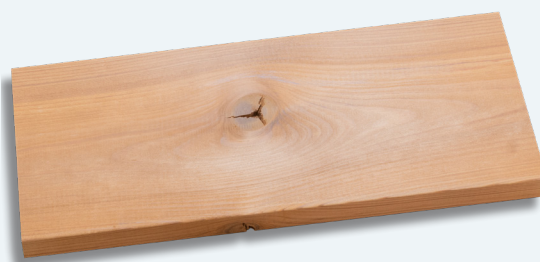
Knaster med stjerner opstået ved termobehandling

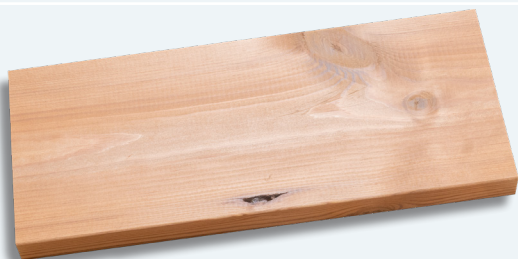
Harpikslommer

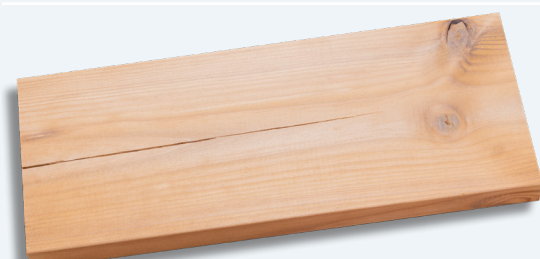
Enderevner op til 15 cm, som kan renskæres

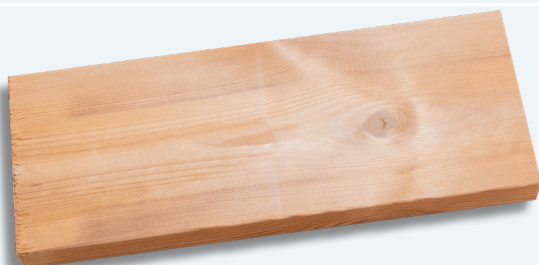
Grovkappede ender op til 15 cm, som kan renskæres

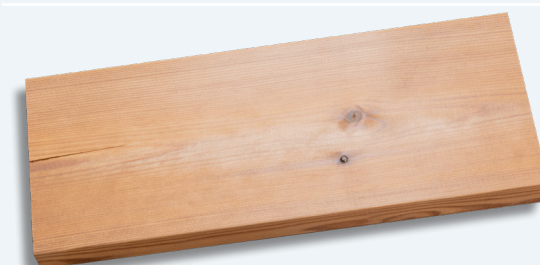
Sorte perleknaster

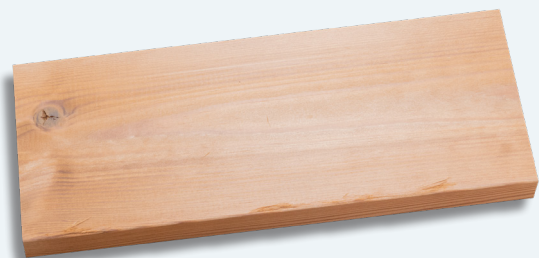
Flossede sprøde kanter, som kan slibes med sandpapir

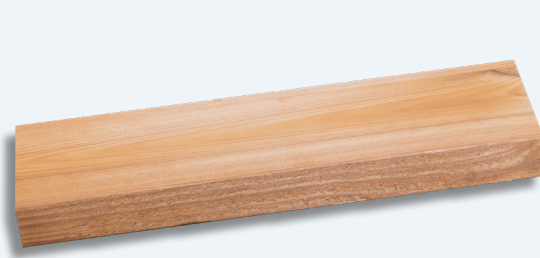
Ru kant på op til 15 cm

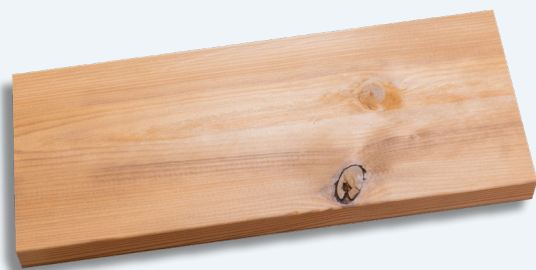
Sortknast der sidder fast

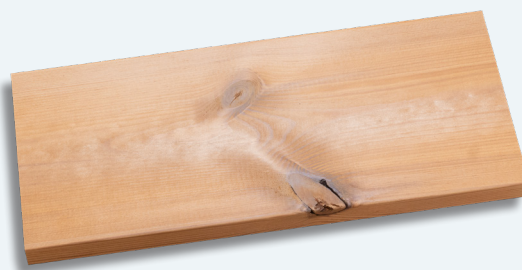
Delvis fastvokset kantknast

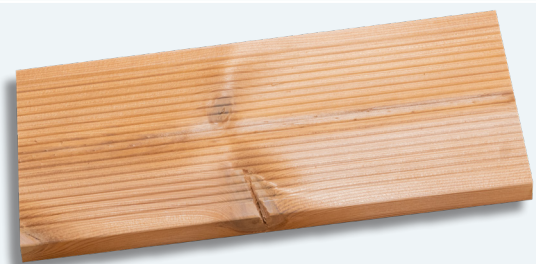
Knast med flig

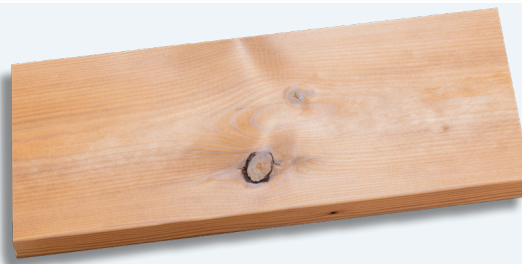
Barkringsknaster der sidder fast

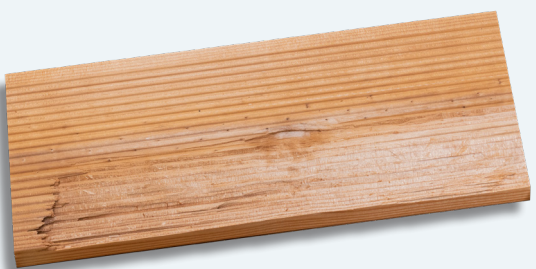
Brædder med skader, der ikke kan kappes væk

Nedenfor findes en række fejl på Embla® ThermoWood, som ikke skal accepteres

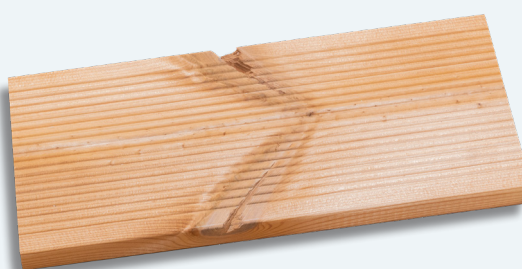
Terrassebrædder med funktionsnedsættelse og risiko for brud

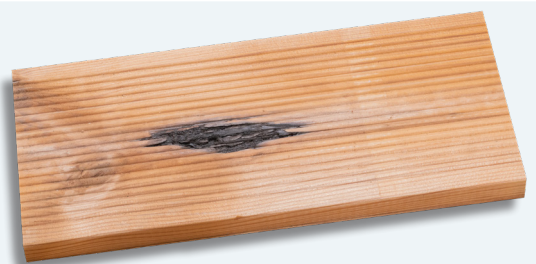
Brædder med råd og rådne knaster
